НАУЧНАЯ СТАТЬЯ

Мониторинг аварийности фасадов зданий Санкт-Петербурга с применением технологий 3D-сканирования

Monitoring of the facades of buildings accident rate in St. Petersburg using 3D scanning technologies

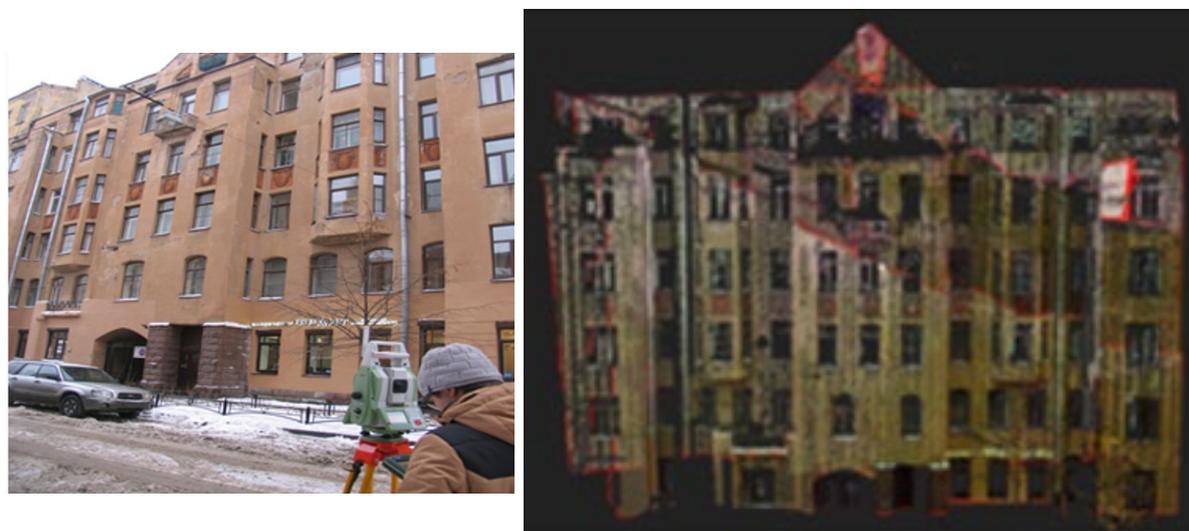
Рис. 1. Апробация новой методики на объекте «Дом с Мефистофелем»:

a – работы на объекте; *б* – результат 3D-сканирования фасада

Fig. 1. Testing of the new methodology on the "House with Mephistopheles" site:

a - works on the site; *b* - result of the facade 3D scanning

Для этого на каждый из объектов организуется первичный выезд. Компанией ООО «УМТранс» предлагаемый метод апробирован на историческом и культурном здании Санкт-Петербурга – Доходном доме А.Л. Лишневежского (рис. 1) (он же – «Дом с Мефистофелем»), фасад которого (рис. 2) расположен по адресу: ул. Лахтинская, 24, Петровский, Петроградский район, Санкт-Петербург.

В результате в базе данных будут храниться результаты изысканий 3D-лазерного сканирования, на основе которых созданы трехмерные модели архитектурных элементов указанного объекта.

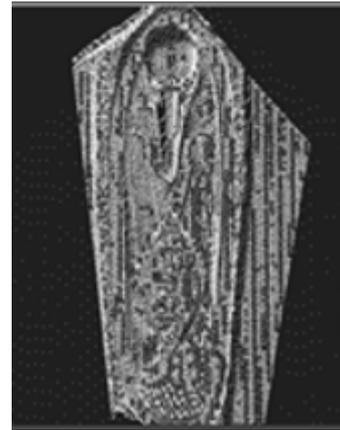
Рис. 2. Работа с выбранным объектом: а – часть фасада «Дома с Мефистофелем»; б – результат 3D-сканирования выбранной части фасада с расстояния 80 метров
Fig. 2. Working with the selected site: a - part of the "House with Mephistopheles" facade; b - the result of 3D-scanning of the facade selected fragment from a distance of 80 metres

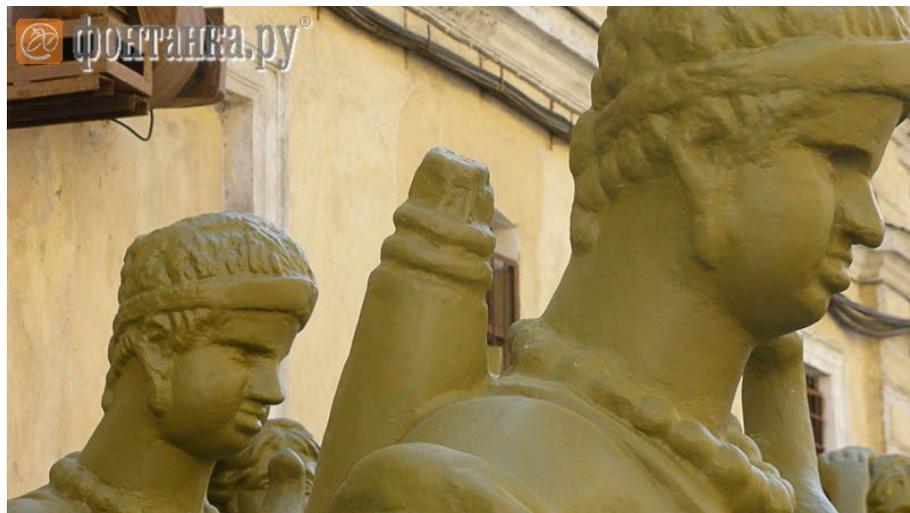
Рис. 3. Фигуры на фасаде главного здания Адмиралтейства [16]
Fig. 3. Statuary arts on the facade of the main building of the Admiralty [16]

При выезде специалистов на значимые объекты со сложными и уникальными фасадными элементами большое внимание уделяется детализированной съемке. Это позволяет избежать появления после ремонта испорченных скульптур, мешающих общему восприятию культурно-исторических зданий Санкт-Петербурга. Так, на фасаде главного здания Адмиралтейства (Невский проспект, 66) расположены устрашающие фигуры, требующие реставрации (рис. 3). Новостное издание «Фонтанка.ру» сообщает: «На башне главного здания Адмиралтейства живут четырехпалые мутанты и круглоголовые безухие собаки...» [16].
