НАУЧНАЯ СТАТЬЯ

# Деструктивные явления при некачественном прогреве монолитных железобетонных конструкций

# Destructive phenomena at poor-quality heating of monolithic reinforced concrete structures

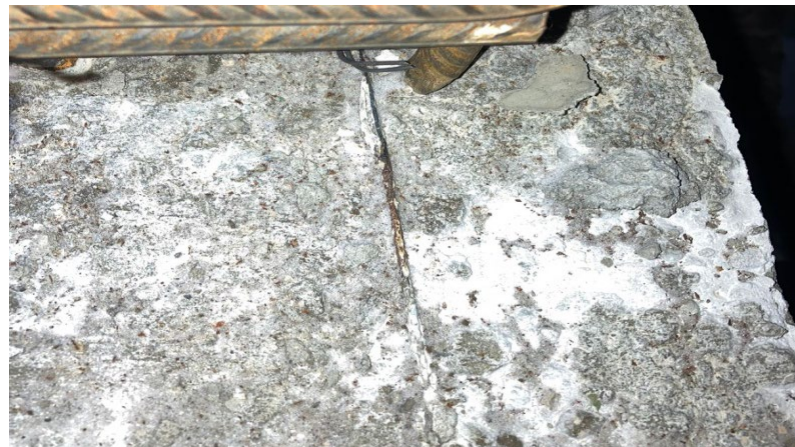
«Всплытие» провода возникает при большом шаге привязки провода к арматурным стержням. Опасность данного дефекта обусловлена тем, что «всплывший» провод лишается теплосъема со стороны бетонной смеси. В результате этого происходит обгорание изоляции и короткое замыкание.

**Рис. 2.** Оплавившийся «всплывший» провод

**Fig. 2.** A melted 'surfaced' cable

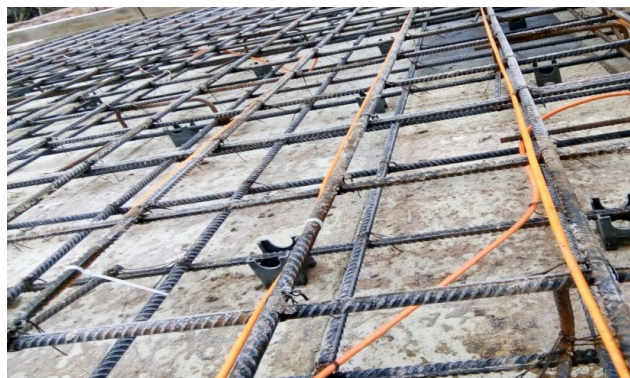
Согласно [6], фиксировать греющий провод к поверхности рабочей арматуры допускается с применением пластиковых хомутов-стяжек либо при помощи кусков провода в изоляции. Как правило, используются отрезки провода ПНСВ, аналогичного закрепляемому. Это требование обусловлено тем, что во время бетонирования при движении рабочих по каркасу возможна подвижность арматурного каркаса. Если провод будет закреплен классической вязальной проволокой, при упругой деформации каркаса произойдет разрушение изоляции и дальнейшее перегорание провода с выводом из работы всей греющей ветки. На рис. 4 показан пример, когда часть провода закреплена при помощи пластиковых хомутов-стяжек, а часть – с использованием вязальной проволоки.

**Рис. 4.** Крепление греющего провода при помощи пластиковых хомутов-стяжек и вязальной проволоки  
**Fig. 4.** Fixing the heating cable with plastic tie clamps and binding wire
